LIGA MISTRŮ DIAGNOSTIKY

FORD
TRANSIT
2,2 TDCI

– OPAKOVANĚ SE ZANÁŠÍ
FILTR PEVNÝCH ČÁSTIC

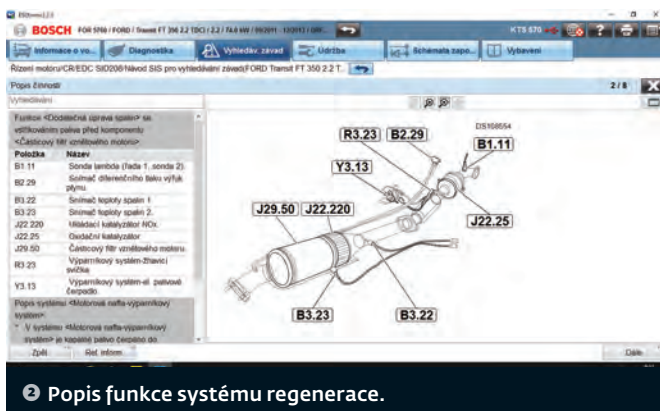
V informačním systému Bosch ESI[tronic] jsem našel skvěle popsané schéma fungování tohoto systému (obr. 2). Na rozdíl od motorů koncernu VW nebo třeba PSA, kde jsou dávky paliva pro regeneraci filtru částic do výfuku dodávány formou dovstříků do motoru, u tohoto fordu se při regeneraci filtru pevných částic palivo vstřikuje přímo do výfukového potrubí před katalyzátor. Palivo je vstřikováno pomocí dávkovacího čerpadla a trysky umístěné přímo ve výfukovém potrubí před katalyzátorem. V tělese trysky je navíc žhavicí svíčka, která napomáhá vznícení paliva a také zabraňuje zanášení trysky karbonem.
