LIGA MISTRŮ DIAGNOSTIKY

ŠKODA OCTAVIA COMBI II RS – MOTOR NEMÁ VÝKON DO 1 500 MIN⁻¹

Přinášíme vám další velmi zajímavý diagnostický případ z pera Jakuba Mejzlíka ze společnosti Auto MERCIA, a. s., Chrudim.

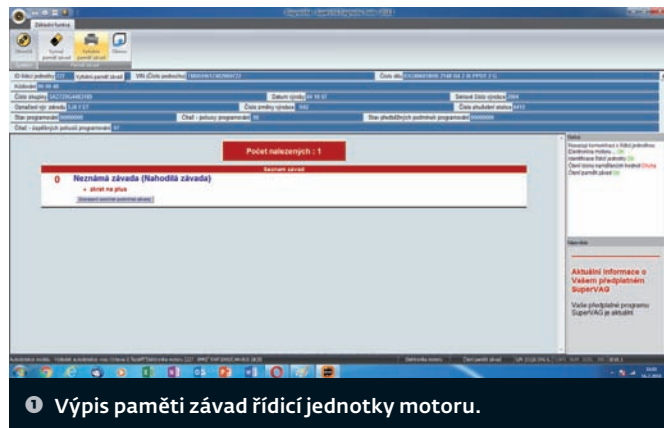
Začal jsem jako vždy vyčtením paměti závad řídicích jednotek diagnostickým přístrojem SuperVag Comfort VW. V paměti závad řídicí jednotky motoru byla uložena závada viz obr. 1.

To mi napovědělo, že v softwaru řídicí jednotky motoru byly prováděny nějaké úpravy. S vědomím toho jsem přešel k měření. V blocích naměřených hodnot řídicí jednotky motoru jsem vyčetl základní hodnoty pro to, aby vznětový motor měl

Po těchto měřeních jsem se napřed domníval, že se bude jednat o chybu softwaru řídicí jednotky motoru. V mé domněnce mě utvrzovala i skutečnost, že software byl již upravován. Pak jsem se ale ještě rozhodl zaměřit na „neznámou“ závadu, o které píší na začátku (obr. 1), zda by přece jenom nemohla ona nebo jiná ovlivnit fungování výpočtu dávky paliva. Začal jsem tedy kontrolovat funkci jednotlivých snímačů řízení motoru pomocí naměřených hodnot vlastní diagnostiky řídicí jednotky. Zkontroloval jsem tak znovu teplotu chladicí kapaliny, teplotu nasávaného vzduchu a atmosférický tlak. Všechny hodnoty byly reálné, až jsem došel k blokům naměřených hodnot fungování filtru pevných částic. Snímač teploty výfukových plynů 1 ukazoval naprosto nereálnou hodnotu přes 1 000 °C (obr. 5).

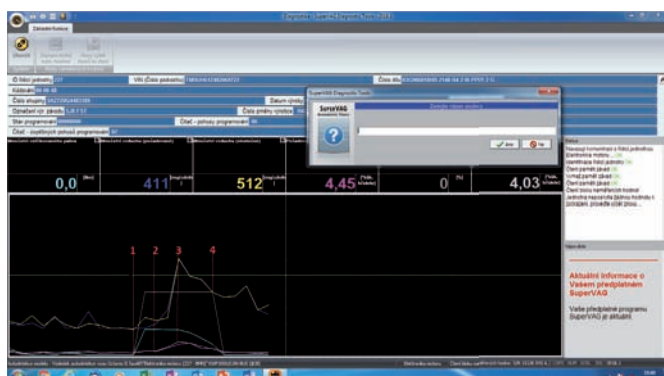
2 Záznam naměřených hodnot.

S vozidlem jsem se rozjel téměř na volnoběžné otáčky a potom jsem sešlápl pedál plynu. V naměřených hodnotách je vidět, že hodnota polohy plynového pedálu vyrostla na 100 %, množství nasávaného vzduchu ukazovalo reálnou hodnotu, takže dávka paliva by neměla být nijak omezoována. Přesto však doba vstřiku stoupala jen velice málo. Jakmile však přesáhla hodnota otáček motoru 1 500 min⁻¹, doba vstřiku se prudce zvýšila a vůz začal akcelarovat. Tato měření jsem opakoval ještě několikrát, ale vždy se stejným výsledkem. Záznam naměřených hodnot je na obrázku 2.

Bod 1: Sešlápnutí plynového pedálu až na 100 % hodnoty jeho snímače (šedá křivka). Požadovaná i skutečná doba vstřiku roste jen velice málo na hodnotu pouze cca 5° otočení klikové hřídele. Tomu odpovídá i požadovaná a skutečná hodnota množství nasávaného vzduchu (žlutá a modrá křivka), která se dostane k hodnotě cca 500 mg/zdvih pístu. Motor v této chvíli akceleroval velice slabě.

Bod 2: Otáčky motoru přesáhly 1 500 min⁻¹ a požadovaná i skutečná doba vstřiku začala stoupat až k hodnotě 20° otočení klikové hřídele a motor normálně akceleroval. Hodnota požadovaná i skutečná množství nasávaného vzduchu stoupala společně s dobou vstřiku až k hodnotě 1 000 mg/zdvih. Takto by motor fungoval správně.

Bod 3: Vlivem omezení plnicího tlaku trochu klesne množství nasávaného vzduchu a s tím i doba vstřiku. Jedná se také o správnou funkci systému.

Podle tohoto měření to tedy vypadalo tak, že řídicí jednotka není schopna nastavit správnou dobu vstřiku, dokud nedosáhne hodnota otáček motoru 1 500 min⁻¹. Pro jistotu jsem si tato měření ověřil ještě osciloskopickým měřením, viz obr. 3 a 4.

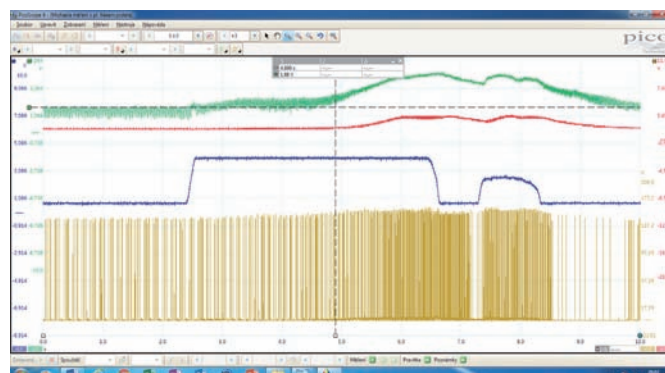
Průběh signálů je podobný jako v grafu naměřených hodnot. Oblast mezi dvěma svislými přerušovanými čarami znázorňuje oblast otáček motoru do 1 500 min⁻¹. Plynový pedál je sešlápnutý na 100 % hodnoty jeho snímače, množství

3 Osciloskopická analýza

Modrá křivka: poloha plynového pedálu (signál jednoho ze snímačů polohy).

Červená křivka: signál snímače plnicího tlaku.

Zelená křivka: signál snímače množství nasávaného vzduchu.

Žlutá křivka: signál ovládání piezoelementu PPD vstřikovače.

nasávaného vzduchu stoupá jen velice málo a plnicí tlak takřka vůbec. Délka vstřiku se mění jenom nepatrně, ale to bude lépe viditelné na dalším obrázku. Za druhou přerušovanou čarou jsou již otáčky motoru za hranicí 1 500 min⁻¹ a doba vstřiku se prodlužuje, stoupá množství nasávaného vzduchu i plnicí tlak.

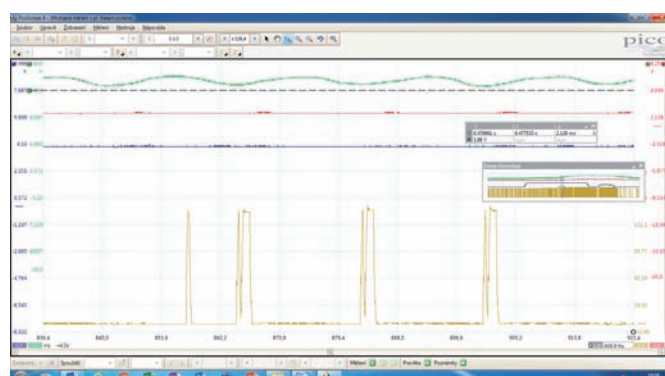
4 Detail signálu ovládání piezoelementu PPD vstřikovače při osciloskopické analýze.

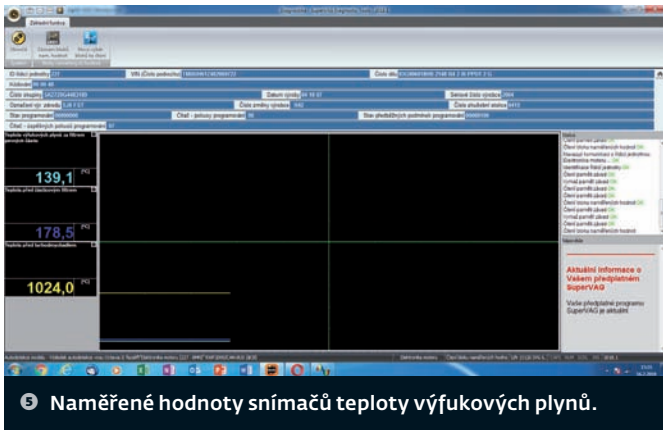
Jde o snímač teploty výfukových plynů na turbodmychadle, jehož údaje o teplotě potřebuje řídicí jednotka při regeneraci filtru pevných částic. Pokud by se teplota výfukových plynů →

u turbodmychadla blížila k 800 °C, musí řídicí jednotka ubrat dávku paliva při dovstřících. To proto, aby nebylo turbodmychadlo vystavené příliš vysokým teplotám, které by jej mohly poškodit. Snímač teploty výfukových plynů funguje jako PTC senzor, tedy se zvyšující se teplotou jeho odpor stoupá. Rozpojil jsem tedy svorkovnici a změřil odpor snímače. Naměřil jsem nekonečně velký odpor, což znamená, že článek snímače je přerušeno. Připojil jsem tak na svorky po snímači reostat a nastavil jsem hodnotu odporu tak, aby odpovídal hodnotě cca 150 °C. Zkusil jsem potom závadu uloženou v paměti závad řídicí jednotky vymazat a s takto připojeným reostatem jsem provedl s vozem zkušební jízdu. Motor akceleroval okamžitě po sešlápnutí plynového pedálu a fungoval úplně správně. Vyměnil jsem tedy snímač teploty výfukových plynů na turbodmychadle za nový a závada byla odstraněna.

Zákazníkovi jsme tak navrhli a doporučili i výměnu filtru pevných částic a nahrání původního softwaru řídicí jednotky motoru.
