LIGA MISTRŮ DIAGNOSTIKY

JAK NA SPORADICKÉ ZÁVADY

Jakub Mejzlík ze společnosti Auto MERCIA, a. s., Chrudim se v dalším diagnostickém případě zabývá odhalováním symptomů sporadických závad.

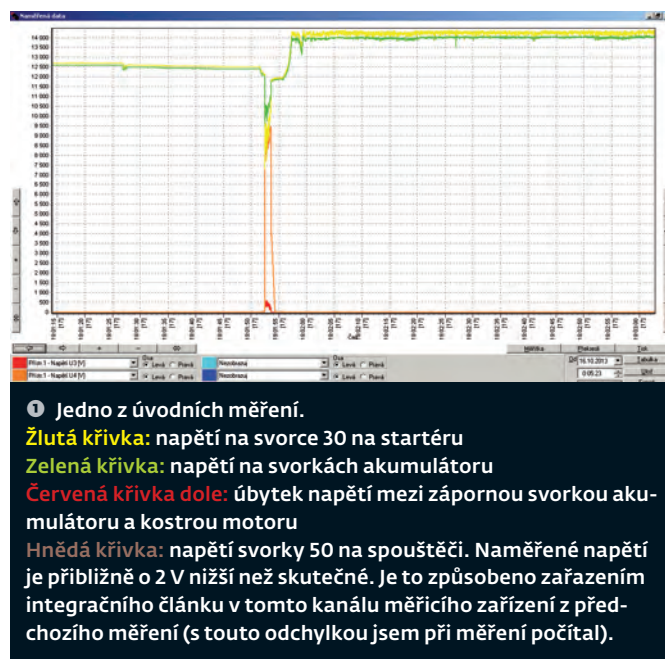
Měřicí kanály záznamníku jsem tedy napojil na + svorku spouštěče, + svorku akumulátoru, ukostření motoru a svorku 50 spouštěče (obr. 1). Logy, které na obrázcích vidíte, jsou pouze z pokusů, při kterých motor nastartoval. Záznam, kdy se spouštěč neroztočil, se bohužel nedochoval. Ale záznam pořízený při projevu závady se od toho bezchybného lišil pouze tím, že pokud motor nestartoval a neběžel, po konci startování nedošlo ke zvýšení palubního napětí svorky 30 vlivem dobíjení (obr. 2).

V záznamu, který byl pořízen při projevu závady, pouze chyběl bod 3. Jinak byl totožný. Bylo tedy jasné, že řídicí jednotka oprávnění přístupu a startu dostala pokyn od jednotky spínací skříňky a sepnula svorku 50. Dále bylo ze záznamu patrné, že při zapnutí svorce 50 palubní napětí na svorce 30 na spouštěči i na akumulátoru pokleslo z 12 V asi na 10 V, tedy že vinutí spouštěče bylo nabuzeno, ale přesto se neroztočil. Ani úbytek napětí na ukostření motoru vůči karoserii nebyl vyšší než 0,5 V. Pořízením tohoto záznamu bylo zřejmé, že spouštěč je mechanicky blokován. Jde tedy o mechanickou závadu uvnitř spouštěče.

závady skutečně počkat necelé dva měsíce. Tentokrát jsme už ale měli záznam, díky kterému mohla být závada jednoznačně identifikována. Po výměně spouštěče se už závada nikdy

neopakovala. Ještě doplním, že i když jsem v případě elektrických a elektronických zařízení vozidel zastáncem spíše jejich opravování než výměny, tak v tomto případě jsem opravu původního spouštěče zavrhl. Uvnitř spouštěče jsem totiž žádnou konkrétní mechanickou závadu nenašel. Vůle v ložiscích startéru společně s vůlí v reduktoru a volnoběžce občas způsobila radiální vyosení rotoru, což bránilo jeho roztočení. V takovém případě by se oprava spouštěče nevyplatila a musel tak být vyměněn za nový.

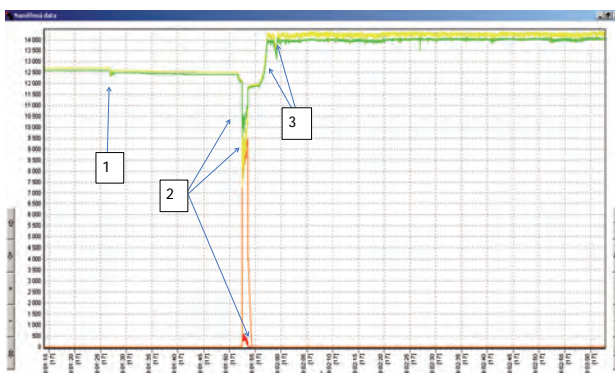
3 Oscilogram při projevu závady.

Pozice 1 – zapnutí zapalování: Lehký pokles napětí na svorkách 30 vlivem odběru proudu zařízeními zapnutými svorkou 15.

Pozice 2 – startování motoru: Sepnutá svorka 50 a pokles napětí na svorkách 30 vlivem odběru proudu spouštěčem. Úbytek napětí mezi akumulátorem a spouštěčem i úbytek napětí mezi kostrou motoru a zápornou svorkou akumulátoru jsou v normě.

Pozice 3 – běh motoru: Napětí na svorkách 30 stoupá vlivem dobíjení alternátorem.

Na logu, kde byl zaznamenán pokus, při kterém se startér neroztočil, pozice 3 chybí. Respektive napětí na svorkách 30 zůstává přibližně na 12 V. Jinak je průběh signálů stejný.

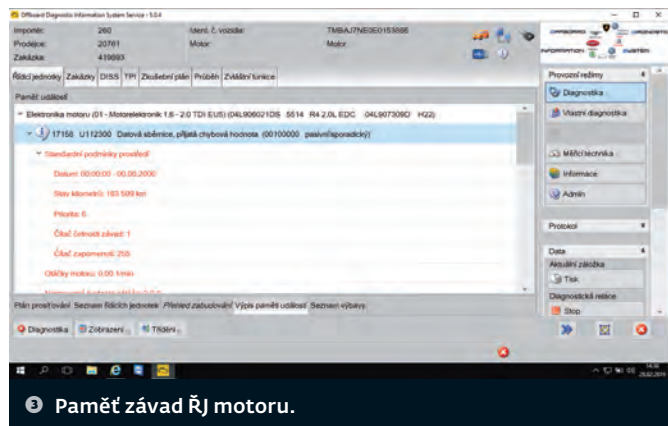
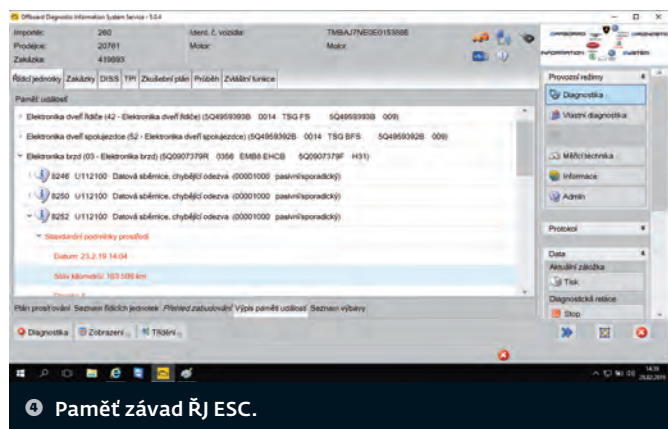
Dle tvrzení zákazníka se závada projevuje přibližně jednou za tři týdny. Samozřejmě, když přijelo vozidlo k nám do dílny, fungovalo všechno správně. Diagnostiku závady jsem zahájil vyčtením paměti závad všech řídicích jednotek pomocí značkového diagnostického přístroje ODIS a téměř v každé byla uložena závada poukazující na problém v komunikaci řídicích jednotek (obr. 3 až 5). Obsah paměti závad řídicí jednotky gateway však už mluvil jasněji (obr. 6).

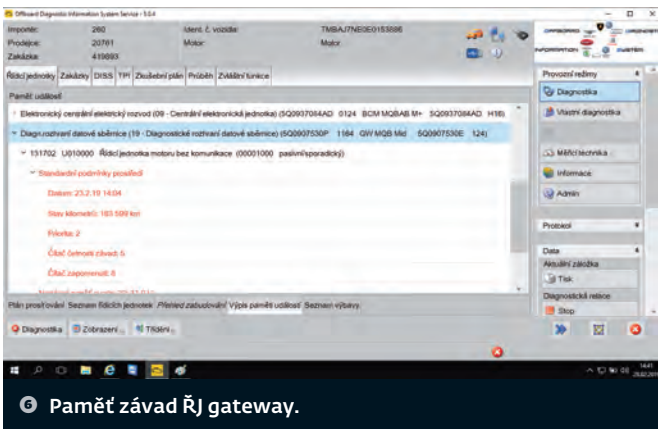
6 Paměť závad ŘJ gateway.

V okamžiku projevu závady tedy evidentně přestává komunikovat řídicí jednotka motoru s ostatními systémy. U tohoto vozu je buzení svorky 50 spouštěče řešeno přes dvě relé, jejichž pracovní kontakty jsou zapojeny do série a spínání cívek v relé ovládá řídicí jednotka motoru. Informaci o požadavku na sepnutí svorky 50 dostává ale řídicí jednotka motoru po datové sběrnici CAN BUS od řídicí jednotky sloupku řízení, do kterého vede přímo signál ze spínací skříňky. Je tak jasné, že pokud dojde k výpadku komunikace řídicí jednotky motoru,

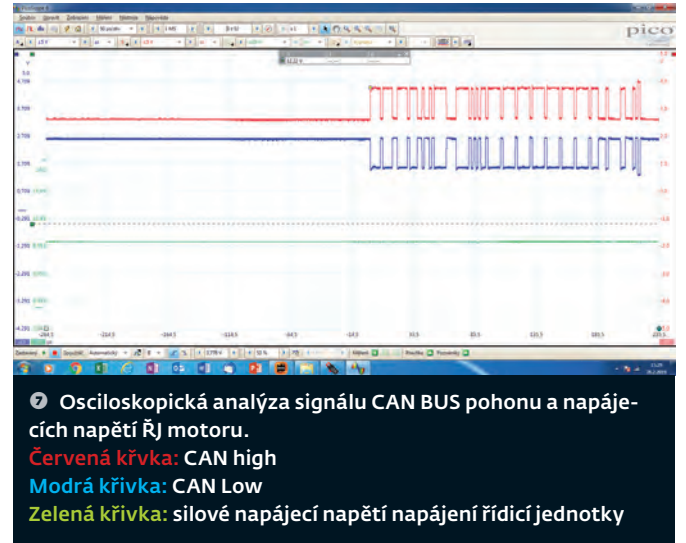
dojde i k výpadku startování. Zaměřil jsem se tak na obvody napájení řídicí jednotky motoru a na datovou sběrnici CAN u řídicí jednotky motoru. Na obr. 7 je oscilogram, kde jsem měřil signály CAN komunikace na svorkách ŘJ motoru a silové napájení ŘJ motoru (výstup z relé napájení řídicí jednotky).

Při nahrávání signálů osciloskopem jsem různě ohýbal kabelové svazky, tahal za ně, třásl s nimi a pozoroval, zda při tom nedojde k nějaké změně na některé z křivek, ale k ničemu

7 Osciloskopická analýza signálu CAN BUS pohonu a napájecích napětí ŘJ motoru.
 Červená křivka: CAN high
 Modrá křivka: CAN Low
 Zelená křivka: silové napájecí napětí napájení řídicí jednotky

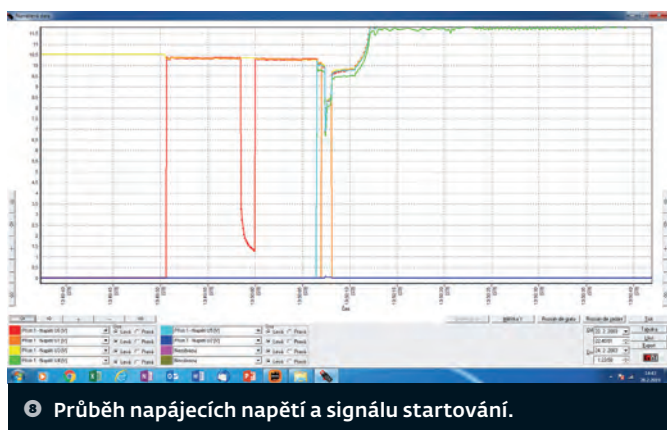
Na obr. 8 je patrné, že napájení na svorce 30 relé je stále v pořádku (žlutá křivka). V záznamu dále je vidět zapnutí napájecího napětí řídicí jednotky (červená křivka). V tomto případě bylo relé sepnuto řídicí jednotkou motoru na základě informace o otevření dveří řidiče. Po chvíli se zobrazuje i krátkodobý výpadek napětí, což už trochu napovídá, kde bude závada. V tuto chvíli se závada zatím ještě neprojevila tak, aby ji mohl řidič zaznamenat.

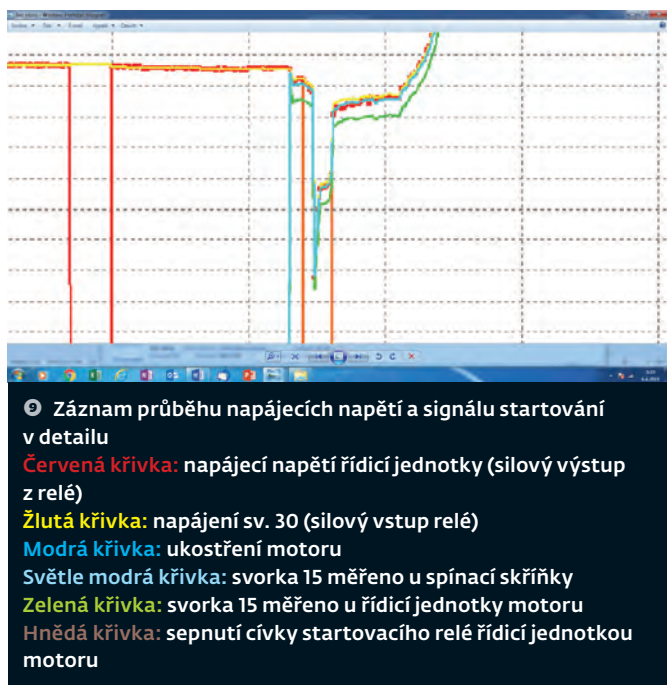
Další průběh záznamu je lépe vidět v detailu na obr. 9. Nejříve proběhne zapnutí zapalování sv. 15 (světle modrá křivka a zelená křivka), dále sepnutí cívky relé startu řídicí jednotkou motoru na kostru (hnědá křivka) a start motoru (pokles všech napětí a následné zvýšení všech napětí, když začal dobíjet alternátor). Když pomínu krátkodobý výpadek napětí napájení ŘJ motoru, který popisují výše, funguje na tomto záznamu všechno správně a řidič žádnou závadu nepocítí.

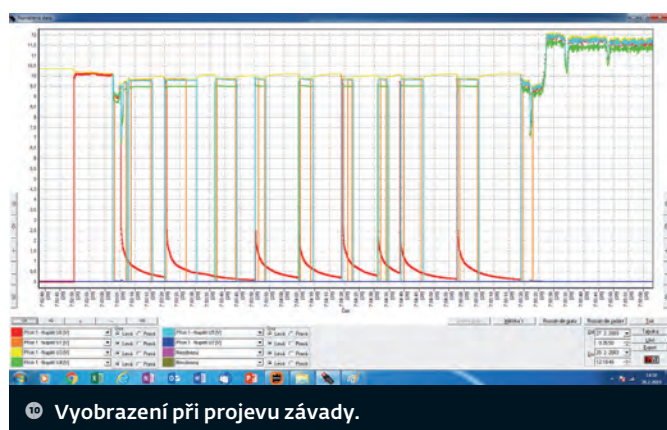
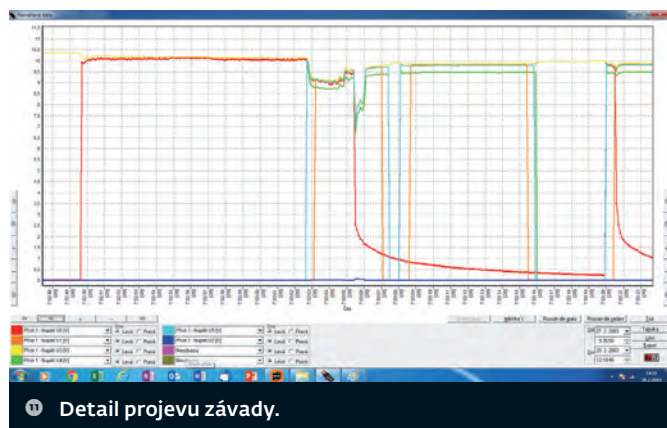
Na obr. 10 je záznam v okamžiku projevu závady. Na jeho začátku se zobrazuje stejný průběh jako na obrázcích 8 a 9, kde všechno funguje správně. Při pokusu o start motoru však dojde k výpadku napájecího napětí řídicí jednotky motoru z relé svorky 87 (červená křivka). Při dalších zapnutí zapalování a pokusech o start už napětí svorky 87 nenaběhne vůbec nebo se objeví a ihned spadne a řídicí jednotka motoru tak ani nesezne cívku relé pro startování (hnědá křivka). Lépe je vše vidět na obr. 11, kde je záznam v detailu. Sepnutí relé napájení ŘJ motoru (svorka 87) a následně start motoru se podařil až na jedenáctý pokus (patrně na konci záznamu na obr. 10).

Po analýze těchto záznamů bylo jasné, že závada občasných výpadků funkcí řídicí jednotky motoru spočívá ve výpadcích jejího napájení. Protože jde o napájení svorkou 87 (jak popi-

suji výše), která je spínána přes relé napájení řídicí jednotky motoru, bylo zřejmé, že závadu způsobuje právě ono relé. Po jeho výměně za nové se už závada nikdy neopakovala.

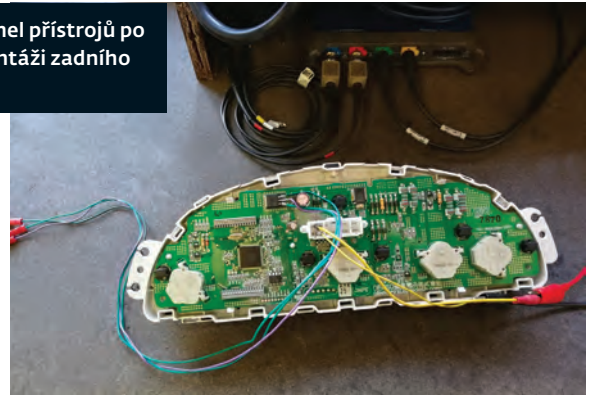
12 Panel přístrojů po demontáži zadního krytu.

Najít přesné schéma zapojení panelu přístrojů k tomuto konkrétnímu typu vozu je docela problém, rozdělal jsem proto panel a podle zapojení vnitřních obvodů v panelu jsem zjistil, jak je zapojeno jeho napájení. Bylo to poměrně jednoduché. Po sejmutí zadního krytu panelu (obr. 12) na mě vykoukl stabilizátor napětí 4274GV50 (obr. 13). Ten je zapojen na vstupu napájecí svorky na desce tištěných spojů panelu a slouží ke změně a stabilizaci napájecího 12voltového napětí z palubní sítě vozu na napětí 5 V k napájení procesoru a ostatních vnitřních obvodů panelu přístrojů. Snadno jsem

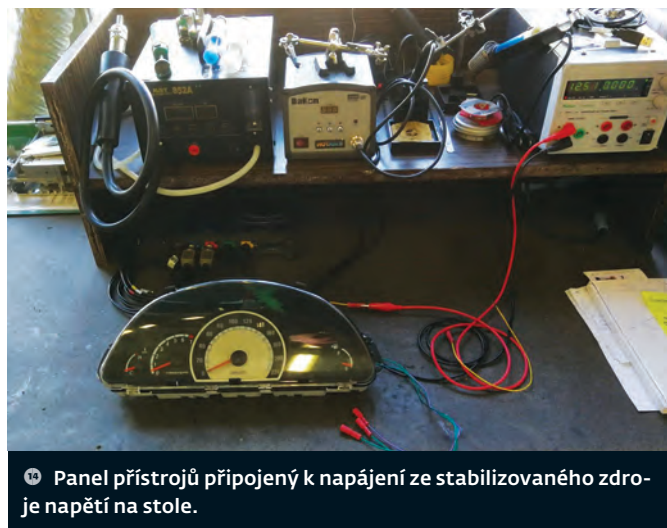
tak zjistil, která svorka je stále plus, která plus od klíčku a která minus. Jakmile jsem panel přístrojů připojil na stole ke zdroji napětí (obr. 19), potvrdilo se mi, že k tomu, aby fungovaly oba LCD displeje na panelu, skutečně stačí jenom stálé napájení a ukostření. Jelikož při projevu závady nefungovaly ani displeje, bylo jasné, že závada musí být buďto v napájení, nebo v ukostření, nebo v některém z vnitřních obvodů panelu přístrojů.

19 Panel přístrojů připojený k napájení ze stabilizovaného zdroje napětí na stole.

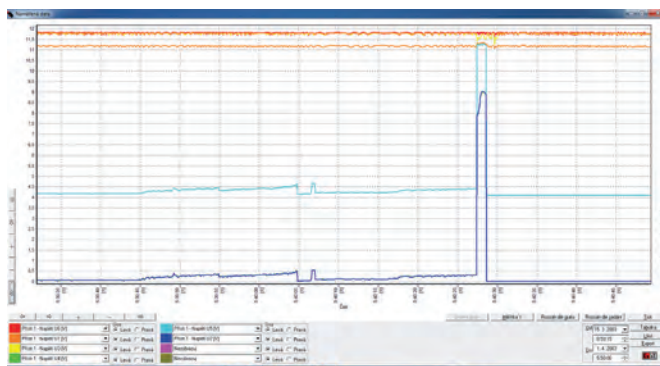
Po analýze logu bylo už naprosto zřejmé, v čem závada spočívá. Zvýšený úbytek napětí na kostře panelu přístrojů jasně ukazuje na závadu v kostřicím vedení. Na vozidle jsem tedy vyměnil celé kostřicím vedení od svorkovnice panelu přístrojů

až ke kostřicímú šroubu pod přístrojovou deskou za nové a závada byla odstraněna. Už se pak nikdy neopakovala. Ještě zbývá vysvětlit malý detail. Společně se zvýšeným úbytkem napětí na kostře panelu přístrojů (tmavě modrá křivka) je na logu vidět i zvýšení napětí na výstupu stabilizátoru napětí (světle modrá křivka) z 5 na 12 V. Je to dané konstrukcí samotného stabilizátoru napětí a takovýto stav je při odpojení jeho minusové svorky normální. V tomto případě mi toto navíc posloužilo i jako potvrzení, že k úbytku napětí na kostře panelu přístrojů skutečně dochází a že nejde o chybu měření.

19 Průběh napájecích napětí na panelu přístrojů v okamžiku projevu závady.
Červená křivka: stálé napájení sv. 30 na svorkovnici panelu přístrojů
Žlutá křivka: stálé napájení sv. 30 na vstupní svorce stabilizátoru napětí uvnitř panelu
Hnědá křivka: napájení z klíčku sv. 15 na svorkovnici panelu přístrojů
Tmavě modrá křivka: kostra panelu přístrojů
Světle modrá křivka: výstup 5 V na výstupní svorce stabilizátoru napětí uvnitř panelu
