ŠKODA FABIA 1

– CHYBY DATOVÉ KOMUNIKACE, CHYBY PANELU PŘÍSTROJŮ

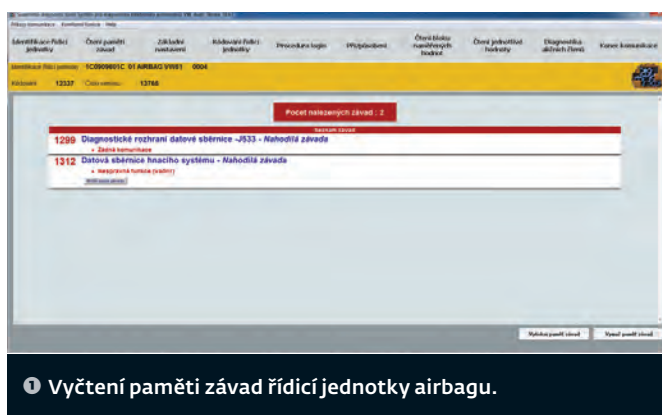
1 Vyčtení paměti závad řídicí jednotky airbagu.

Diagnostiku jsem započal vyčtením paměti závad všech řídicích jednotek diagnostickým přístrojem Supervag Comfort VW. Ve všech byly uloženy kódy závad, které se týkaly chybné funkce datové sběrnice hnacího systému (obrázky ❶ a ❷), a v paměti závad většiny řídicích jednotek také chybové kódy komunikace s řídicí jednotkou panelu přístrojů (obrázek ❸). V paměti závad samotného panelu přístrojů se pak ukládaly závady komunikace s řídicími jednotkami, které ve vozidle vůbec nebyly (obrázek ❹).

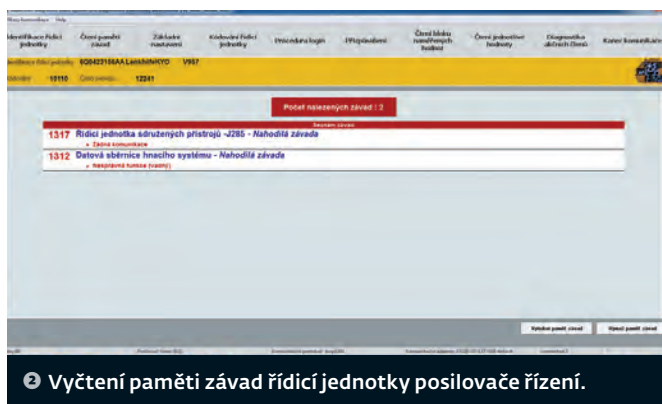
2 Vyčtení paměti závad řídicí jednotky posilovače řízení.

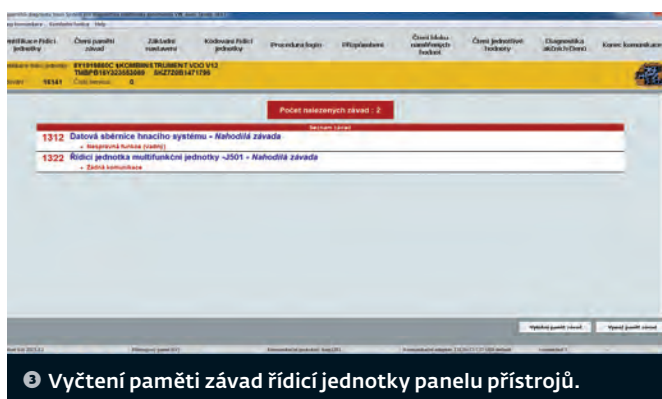
3 Vyčtení paměti závad řídicí jednotky panelu přístrojů.

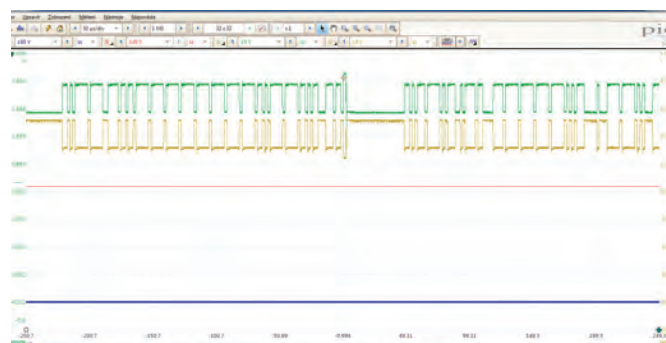
4 Průběh napájecího napětí pro panel přístrojů. Signály datové sběrnice CAN pohonu měřené na svorkách panelu přístrojů. Popis oscilogramu:

Kaná A – modrá křivka: úbytek napětí na ukostření panelu přístrojů

Kaná B – červená křivka: napájecí napětí pro panel přístrojů

Kaná C – zelená křivka: signál CAN High datové sběrnice pohonného systému

Kaná D – žlutá křivka: signál CAN Low datové sběrnice pohonného systému

První měření probíhalo při stojícím vozidle a zapnutém zapalování. Hodnota napájecího napětí je stále na hodnotě palubního napětí a úbytek napětí na ukostření není žádný. Signály CAN High a CAN Low musejí být zrcadlově proti sobě s tím, že CAN Hi má hodnotu napětí 2,5 V nebo 3,5 V a CAN Lo 2,5 V nebo 1,5 V. Jsou-li napětí CAN Hi i CAN Lo na hodnotě 2,5 V, rozdíl mezi nimi je 0 V, znamená to v komunikačním protokolu CAN hodnotu logická 1. Je-li napětí CAN Hi na hodnotě 3,5 V a CAN Lo na hodnotě 1,5 V, rozdíl mezi nimi je 2 V, znamená to hodnotu logická 0. Na tomto obrázku je tak vše v pořádku.

Než jsem začal s měřením, provedl jsem fyzickou kontrolu kabelů datové sběrnice v kabelových svazcích a svorkovnic jednotlivých řídicích jednotek. Takto se zdálo všechno v pořádku, a tak jsem přistoupil k dynamickým měřením. Použil jsem osciloskop Picoscope 3404D MSO, který je vybaven rovněž logickým analyzátozem datových sběrnic a spektrálním analyzátozem. Protože v pamětech závad většiny řídicích jednotek byly uloženy chyby komunikace s panelem přístrojů, začal jsem měření na jeho svorkách. Připojil jsem kanály osciloskopu pro měření napájení a ukostření panelu přístrojů a také na oba komunikační vodiče datové sběrnice CAN pohonu. Výsledek prvního měření je na obrázku 4.

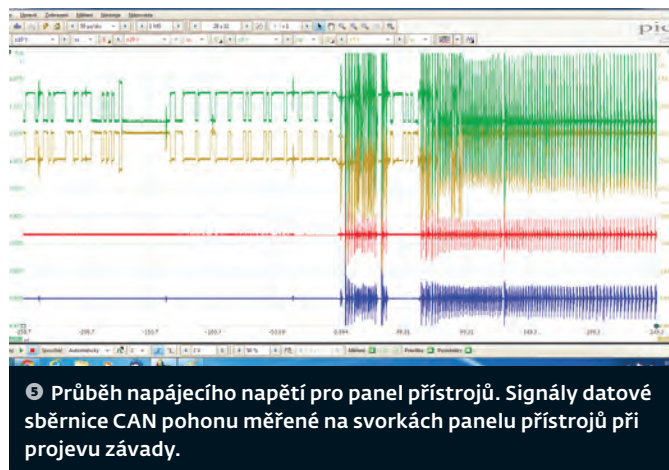
S tímto měřením jsem tedy pak provedl zkušební jízdu, při které se mi závada několikrát projevila, a výsledek měření je na obrázku 5. Závada se mi pak stejně projevila i při stání vozidla s běžícím motorem.

Na pořízeném logu (obr. 5) je vidět silné rušení, které se objevuje na všech měřicích kanálech. Po zhlédnutí tohoto záznamu už mi začínalo být jasnější, kde závadu hledat a také, proč neprobíhá datová komunikace s diagnostickým zařízením po K-lince při nastartovaném motoru. Pro potvrzení své domněnky jsem tedy provedl ještě změřeni signálu datové komunikace po K-lince při provádění sériové diagnostiky. Měření jsem provedl v různých režimech provozu a při různých projevech závady komunikace. Výsledky měření jsou na obrázcích 6, 7 a 8.

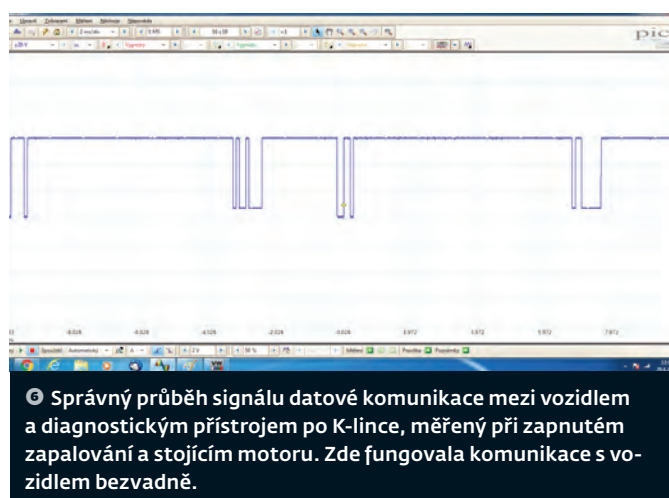
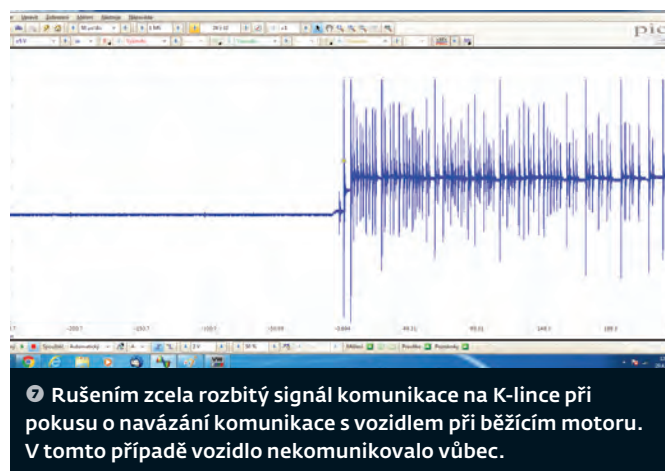
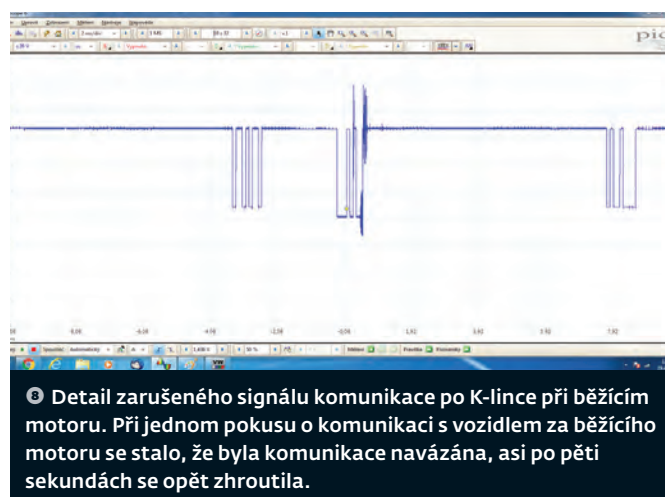
Důvodem, proč je komunikační K-linka rušením zcela paralyzována a žádná komunikace na ní není možná, kdežto datová sběrnice CAN je při stejném rušení funkční a její výpadky jsou jen občasné, je to, že datová sběrnice CAN je na rozdíl od K-linky proti rušení poměrně dobře chráněna. Jak jsem popisoval výše, v komunikačním protokolu CAN se určují hodnoty logická 1 a logická 0 z hodnoty rozdílu napětí na vedení CAN High a CAN Low. To znamená, že dojde-li k zarušení CAN sběrnice, jsou rušeny CAN High i CAN Low stejně tak, že i jejich napěťové hodnoty se změní stejně a rozdíl obou hodnot se tedy nemění. Komunikace na K-lince naopak probíhá po jednom vedení, kde napěťová hodnota 12V znamená logickou 0 a napěťová hodnota 0V logickou 1.

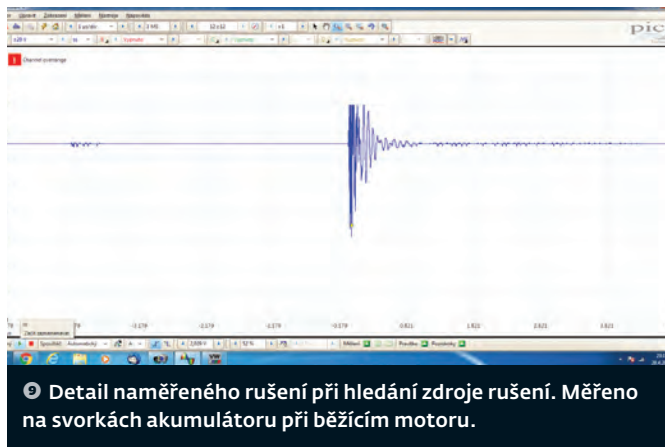
Teď už zbývalo pouze najít zdroj rušení. Věděl jsem, že rušení vzniká pouze při běžícím motoru a že je měřitelné na každém elektrickém obvodu ve vozidle. Připojil jsem tedy měřicí kanál osciloskopu přímo na svorky akumulátoru a nastartoval jsem motor. Detail naměřeného rušení je na obrázku 9. Motor jsem opět vypnul, odpojil jsem svorky buzení i B+ alternátoru a opět jsem nastartoval. Rušení však bylo přítomno stále. Zkusil jsem, zda bude rušení přítomno

při protáčení motoru startérem, aniž by naskočil. Odpojil jsem tedy svorky vstříkovacích ventilů a zastartoval. Rušení jsem naměřil i v tomto případě. Alternátor a vstříkovače jsem tedy připojil zpět, odpojil jsem svorkovnici zapalovací lišty a znovu jsem zastartoval. Tentokrát už byl záznam bez rušení.

Závadu na zapalovací soustavě jsem ověřil ihned po demontáži zapalovacích svíček, kdy jedna z nich měla viditelnou prasklinu po celé délce keramického izolátoru. Rušení tedy pocházelo od zapalovací svíčky. Po výměně svíček jsem provedl opět zkušební jízdu s měřením signálů datové

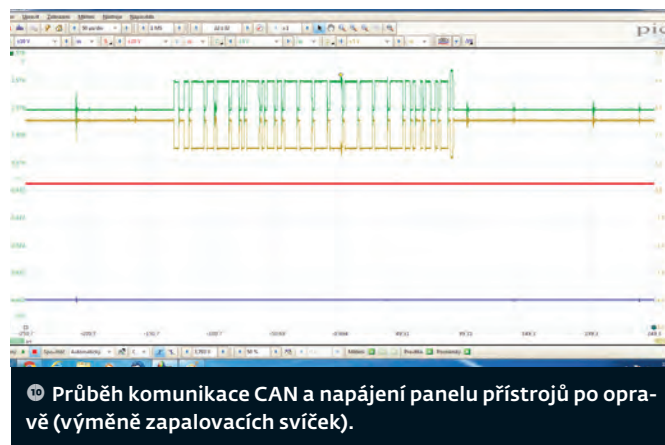
sběrnice CAN a napájení panelu přístrojů. Tentokrát už byly signály po celou dobu jízdy naprosto v pořádku (obrázek 10). Rovněž komunikace se sériovou diagnostikou při nastartovaném motoru probíhala bez problému.
