Vážený čtenáři, v minulém vydání jsme představili diagnostika Jakuba Mejzlíka ze společnosti Auto MERCIA, a. s., Chrudim a jeho první případ. Uvádíme další pokračování, v němž autor popisuje odstranění závady se startováním u vozu Škoda Fabia 1,2 HTP 12 V.

# ŠKODA FABIA 2

## – NELZE NASTARTOVAT

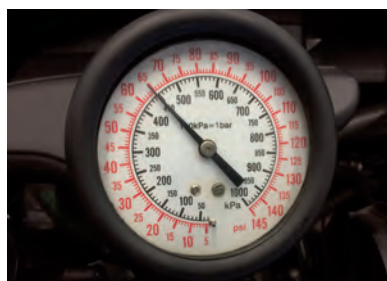
1 Měření tlaku paliva.

a cívky, správné nastavení časování rozvodů, změnil jsem vstříkované množství paliva a kompresní tlaky ve válcích. To vše ale bylo, jak jsem předpokládal, také v pořádku.

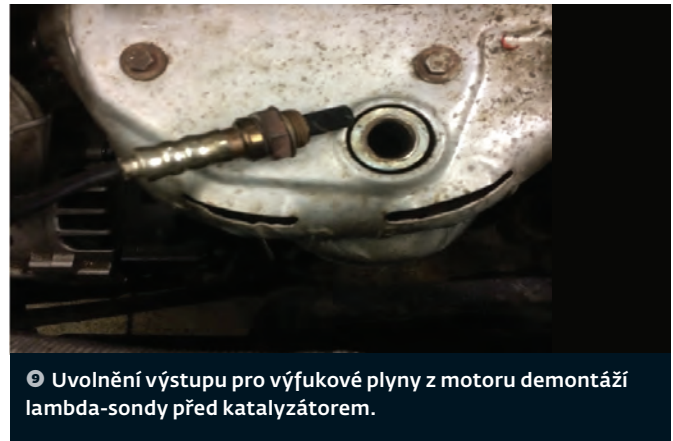
9 Uvolnění výstupu pro výfukové plyny z motoru demontáží lambda-sondy před katalyzátorem.

To už mi začínalo být jasnější, co se děje. Motor při startu začne nasávat směs (tlak v sání klesá), ale po chvíli nasávat přestane (tlak v sání opět stoupá). Sací potrubí je těsné a průchozí a škrticí klapka funguje a je ovládána správně. Jako vysvětlení, proč tlak v sání začne stoupat, tedy zbývá stav, kdy motor už nemá kam nasávat čerstvou směs, protože výfukové plyny nemají z motoru kudy odcházet. K potvrzení své domněnky jsem tedy demontoval lambda-sondu před katalyzátorem (obr. 9) a zkusil jsem motor nastartovat. Když si odmyslím zvuk, který vycházel z otvoru po lambda-sondě, motor nastartoval a běžel zcela bez problému. Provedl jsem tedy opět měření signálu průběhu tlaku v sání. Výsledek je na obr. 10.
