**Přinášíme vám další diagnostický případ z pera Jakuba Mejzlíka ze společnosti Auto MERCIA, a. s., Chrudim.**

# ŠKODA SUPERB 3

## – SPORADICKÉ BLIKÁNÍ KONTROLKY ŽHAVENÍ

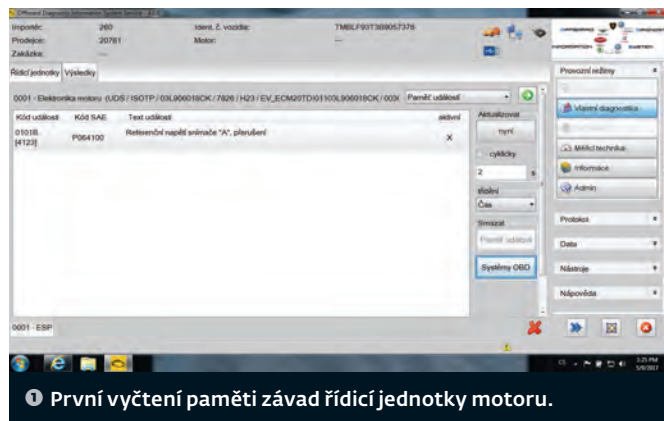
Diagnostiku závady jsem samozřejmě začal vyčtením paměti závad řídicích jednotek. Použil jsem originální VW diagnostický přístroj ODIS. Záznam v paměti závad ŘJ motoru zněl: „Referenční napětí snímačů A přerušení“ (obr. 1).

1 První vyčtení paměti závad řídicí jednotky motoru.

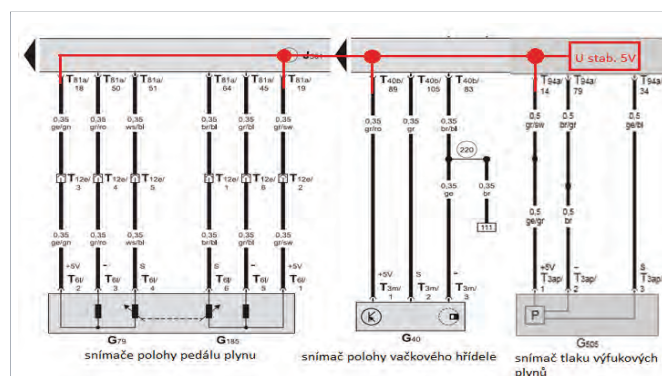
Schéma zapojení je na obr. 2. Červeně je schematicky znázorněno vnitřní zapojení referenčního napětí snímačů „A“ uvnitř řídicí jednotky motoru.

O tom, že je zapojení uvnitř řídicí jednotky motoru řešeno skutečně takto, jsem se ujistil tak, že jsem na napájecí větev každého snímače nasimuloval zkrat na kostru a řídicí jednotka reagovala uložením závady referenčního napětí snímačů „A“ skutečně pouze u těchto čtyř snímačů. Provedl jsem tedy zevrubnou fyzickou kontrolu kabelů a svorek v okruzích každého z nich, jakož i kontrolu řádného uchycení a izolace ve svazcích, ale žádnou závadu jsem nezaznamenal. Dále jsem udělal několik zkušebních jízd v různých režimech, ale závada se, jak jsem předpokládal, neprojevila. Bylo mi tedy jasné, že občasný krátkodobý zkrat na této větvi musí způsobovat sporadický zkrat ve vnitřním obvodu některého z našich čtyř snímačů.

2 Schéma zapojení „Referenčního napětí snímačů A“.

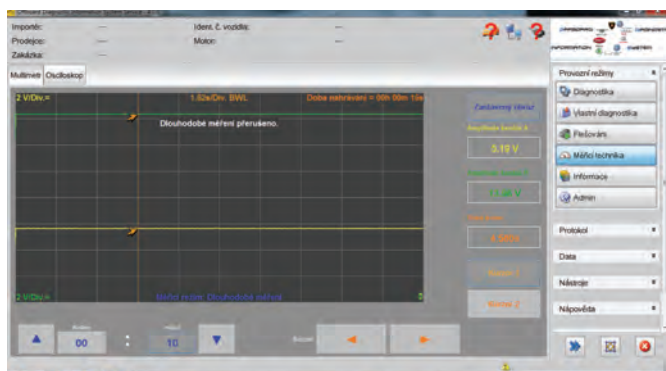
Přistoupil jsem ještě k osciloskopickému měření. Použil jsem osciloskop AVL DiTest se softwarem pro měřicí techniku VW ODIS a připojil jsem měřicí kanály na napájecí větev referenčního napětí snímačů „A“ a na napájení řídicí jednotky motoru napětím palubní sítě. Zkušební jízdy jsem pak opakoval, ale tentokrát s dynamickým měřením výše popsaných hodnot. Část pořízeného záznamu vidíte na obr. 3. Hodnoty však byly po celou dobu jízdy správné a neměnily se. Záznam byl prováděn při zkušebních jízdách. Hodnota napětí palubní sítě, kterým je napájena i řídicí jednotka motoru, se tedy drží stále cca na 14 V a hodnota referenčního napětí snímačů A je stále na hodnotě stabilizovaných 5 V. I tentokrát se tedy závada neprojevila a ani toto měření na žádnou anomálii nepoukázalo. →

### 3 Osciloskopické měření referenčního napětí snímačů „A“ a napájení řídicí jednotky motoru.

Popis oscilogramu:

Kanáľ A, žltá křivka – signál referenčního napětí snímačů „A“

Kanáľ B, zelená křivka – napájecí napětí řídicí jednotky motoru z palubní sítě vozu

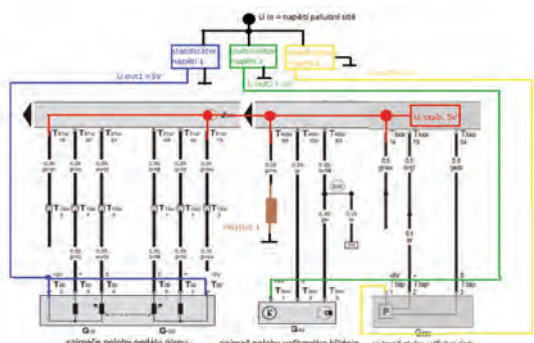
Pro další analýzu závady bylo nutné rozdělit okruh napájení snímačů „A“ vně řídicí jednotky na tři galvanicky oddělené okruhy. Rozpojil jsem tedy napájecí svorku u každého z našich čtyř snímačů a pro každý jsem použil samostatný pětivoltový stabilizátor napětí a rezistor. Jeho hodnota byla taková, aby při větším odběru proudu, než jaký jsem naměřil, když se závada neprojevovala, napájecí napětí pokleslo a daný snímač tak přestal fungovat. Na svorku referenčního napětí snímačů „A“ z řídicí jednotky, od které jsem předtím snímače odpojil, jsem pak připojil proti kostře rezistor o takové hodnotě, aby simuloval proudový odběr připojených snímačů, který jsem naměřil, když vše fungovalo správně. Schéma zapojení je na obr. 4.

### 4 Schéma zapojení napájení snímačů „A“ rozděleného na tři samostatné větve.

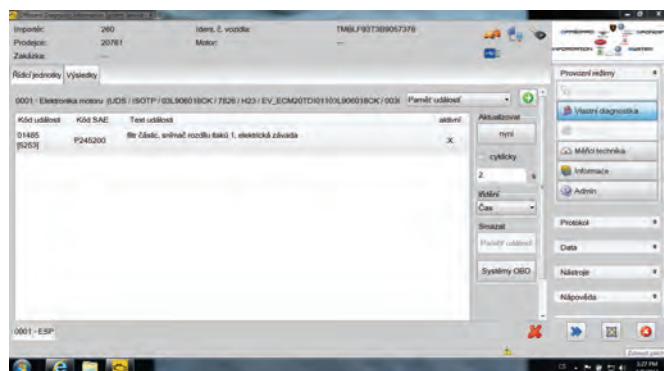
### 5 Vyčtení paměti závad řídicí jednotky motoru po provozu s rozděleným okruhem napájení referenčního napětí snímačů „A“.

trická závada v proudovém okruhu“ a po závadě „Referenční napětí snímačů A, přerušení“ nebylo již ani památky. Na obr. 5 je vidět výpis paměti závad řídicí jednotky motoru po zkušebním provozu s výše uvedeným zapojením napájení snímačů „A“.

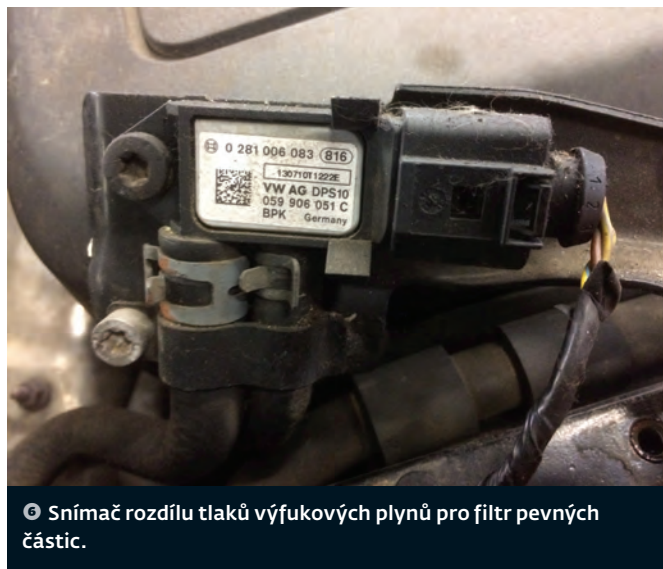
### 6 Snímač rozdílu tlaků výfukových plynů pro filtr pevných částic.

Zbývalo tedy vrátit zapojení snímačů do původního stavu, vyměnit vadný snímač rozdílu tlaků výfukových plynů za nový (obr. 6), provést přizpůsobení řídicí jednotky k novému snímači a sporadická závada na vozidle byla odstraněna.
