LIGA MISTRŮ
DIAGNOSTIKY:ŠKODA
OCTAVIA
COMBI RS

– VE VYSOKÉ ZÁTĚŽI MOTOR
ZCELA ZTRATÍ VÝKON

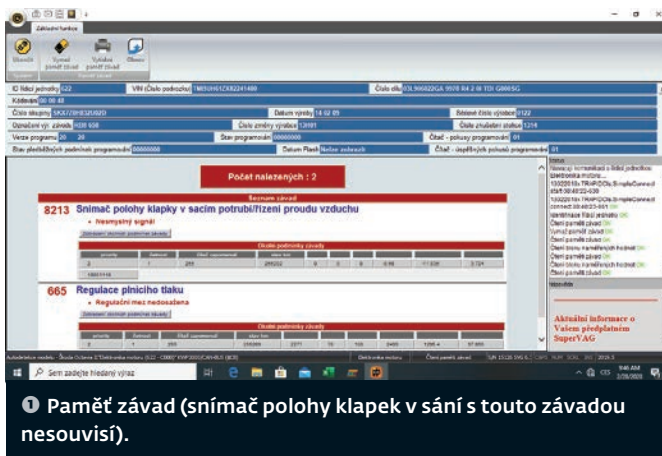
Začal jsem sériovou diagnostikou přístrojem VCDS. Na obr. 1 je obsah paměti závad. Po jejím vymazání a následně vyvolání závady při zkušební jízdě se stejná chybová hláška téměř vždy uložila znovu.

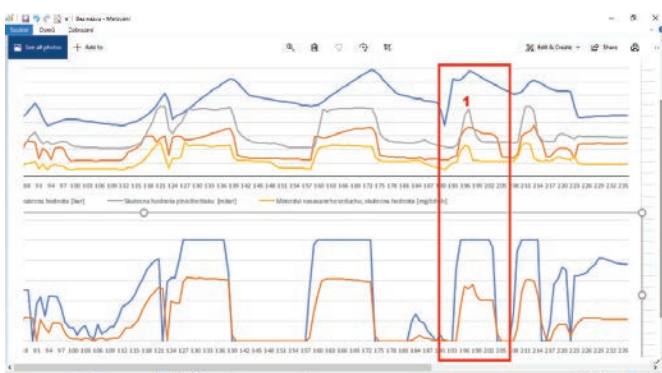
Poskládal jsem si tedy do bloku naměřené hodnoty: otáčky motoru, polohu plynového pedálu, plnicí tlak, množství nasávaného vzduchu, dobu hlavního vstřiku a tlak paliva v railu. Spustil jsem nahrávání naměřených hodnot a vydal se na zkušební jízdy, abych zá vadu vyvolal a z oněch hodnot nahrál log. Ze záznamu naměřených hodnot jsem v programu Microsoft Excel vytvořil grafy (obr. 2) a pustil se do jejich analýzy. Na obr. 3 je detail grafu, který je ze záznamu v okamžiku projevu závady.

V červeném rámečku (obr. 3) je označen záznam v okamžiku projevu závady: Plynový pedál je sešlápnut na 100 %, množství vstřikovaného paliva se zvyšuje a společně s tím se zvyšují otáčky motoru, množství nasávaného vzduchu i plnicí tlak a motor akceleruje. V bodu 1 dochází k prudké ztrátě výkonu motoru, což je vidět na prudkém poklesu plnicího tlaku, množství vzduchu a otáček motoru. Množství vstřikovaného paliva zůstává naopak stále na stejné hodnotě a mírně klesne až po chvíli, což je následek snížení množství nasávaného vzduchu, kdy se řídicí jednotka snaží udržet v limitu kouřivosti. Z toho je jasné, že řídicí jednotka výkon motoru nijak neomezuje. Tlak paliva v railu sice po chvíli také mírně klesá, ale to je následek poklesu otáček motoru a tím i tlaku vysokotlakého čerpadla. Tlak se však stále drží na dostatečně velké hodnotě pro požadovaný výkon motoru.

Z těchto záznamů lze vyčíst, že tlak paliva i délka vstřiku jsou v okamžiku projevu závady v pořádku, ale motor přes to prudce zpomalí. Sice jsem tam zá vadu nepředpokládal, ale pro jistotu jsem si tím ověřil fungování regulace plnicího tlaku a systému nasávání vzduchu.

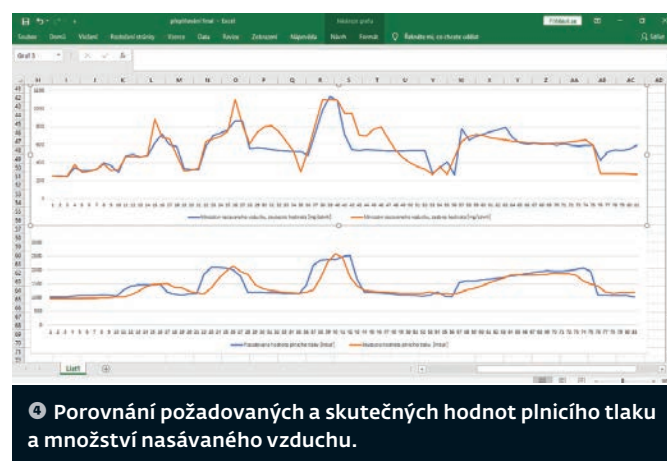
Na obr. 4 je graficky zpracovaný záznam naměřených hodnot, tentokrát z průběhu plnicího tlaku a množství nasávaného vzduchu. Porovnával jsem požadované a skutečné hodnoty v různých režimech a také jsem provedl fyzickou kontrolu turbodmychadla, cesty plnicího vzduchu, klapky v sacím potrubí a pro jistotu jsem zkontroloval i rozdíl tlaků před a za filtrem pevných částic. To vše bylo, jak jsem předpokládal, v pořádku. I kdyby byla nějaká závada v systému přeplňování nebo by motoru chyběl vzduch a projevilo se to ztrátou výkonu, pravděpodobně by nedošlo k tak prudkému poklesu výkonu jako v tomto případě. Systém vzduchu, přeplňování a výfuku jsem tedy mohl opustit a vrátit se k předchozím měřením.

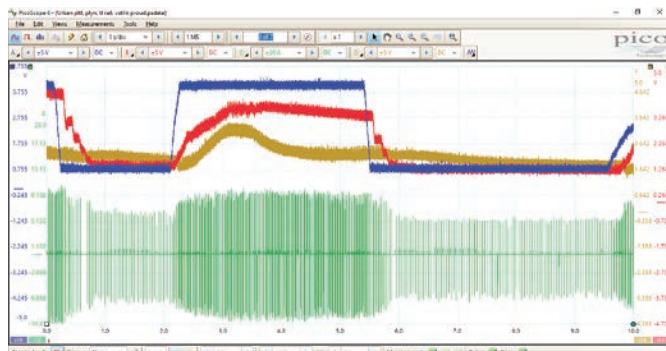
5 Oscilogram záznamu v okamžiku projevu závady:
modrá křivka: poloha plynového pedálu
červená křivka: tlak paliva v railu
žlutá křivka: plnicí tlak
zelená křivka: proud piezoventilu vstřikovače 1. válce

Viceméně jsem si potvrdil to, co jsem věděl už z logu. Tedy že v okamžiku, kdy dojde ke ztrátě výkonu motoru, a tím samozřejmě i k poklesu plnicího tlaku, potažmo i množství nasávaného vzduchu, buď řídicí jednotka ventily vstřikovačů tak, že jsou stále otevřené a že tlak paliva v railu je

dostatečně vysoký, takže by mělo být vstřikováno dostatečné množství paliva, aby motor akceleroval. Evidentně vstřikování paliva selhává. No, a když je dostatečný tlak a dostatečná doba vstřiku, dostatek vzduchu, a přesto motor nejede, je nasnadě se zaměřit na mechanickou část vstřikovačů.

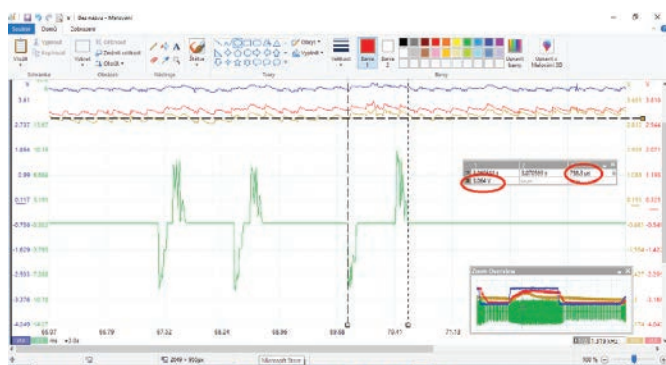
6 Detail záznamu v okamžiku, kdy motor ještě akceleruje:
 • plynový pedál sešlápnutý na 100 %,
 • tlak paliva v railu přibližně 1 800 bar (odpovídá napětí na snímači 3,5 V),
 • napětí signálu plnicího tlaku je 3 V (odpovídá hodnotě plnicího tlaku 2 000 mbar),
 • délka hlavního vstřiku cca 750 mikrosekund.

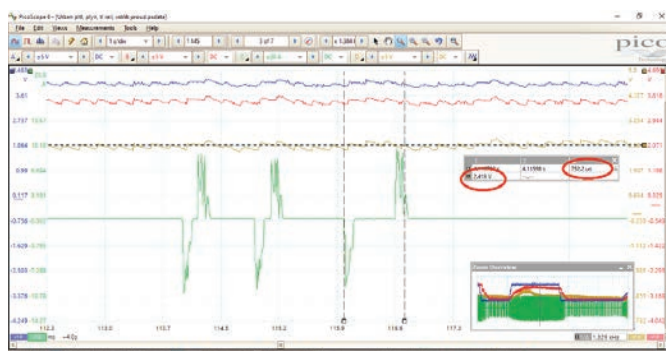
7 Zobrazení v okamžiku, kdy již motor ztratil výkon:
 • napětí signálu plnicího tlaku = 2,4 V, plnicí tlak klesá;
 • délka hlavního vstřiku je stále přibližně 750 mikrosekund, tlak paliva v railu a poloha plynového pedálu zůstávají stále na stejných hodnotách.

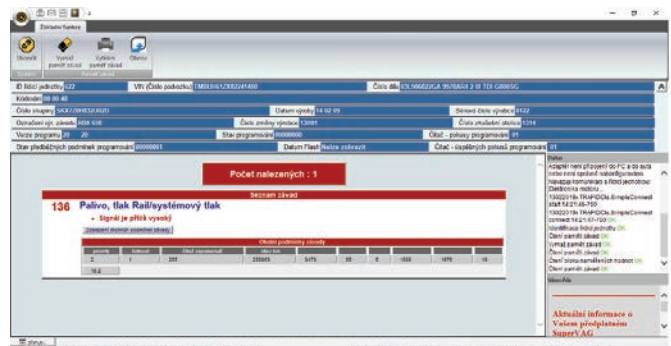
8 Paměť závad řídicí jednotky motoru při projevu závady po opravě vstřikovače.

Všechno mě ale stále vedlo ke vstřikovačům jako poprvé. Přece jen se po opravě vstřikovače, který „utíkal“ do přeřadu, jedna změna v měření objevila. Ve chvíli, kdy dojde ke ztrátě výkonu motoru, což je v měření vidět jako pokles plnicího tlaku, dojde k chvilkovému zvýšení tlaku paliva v railu. Dokonce se podařilo vyvolat uložení chybové hlášky o příliš vysokém tlaku paliva do paměti závad řídicí jednotky (obr. 8). Stačilo po ztrátě výkonu motoru nechat delší dobu sešlápnutý plynový pedál. Rozhodl jsem se tedy tento jev ještě řádně prozkoumat.

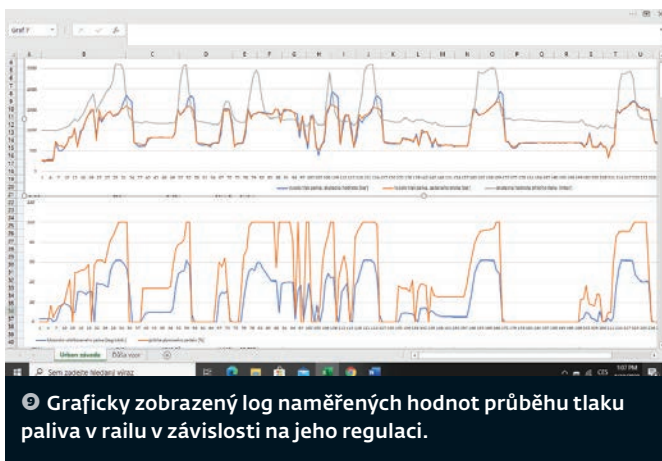
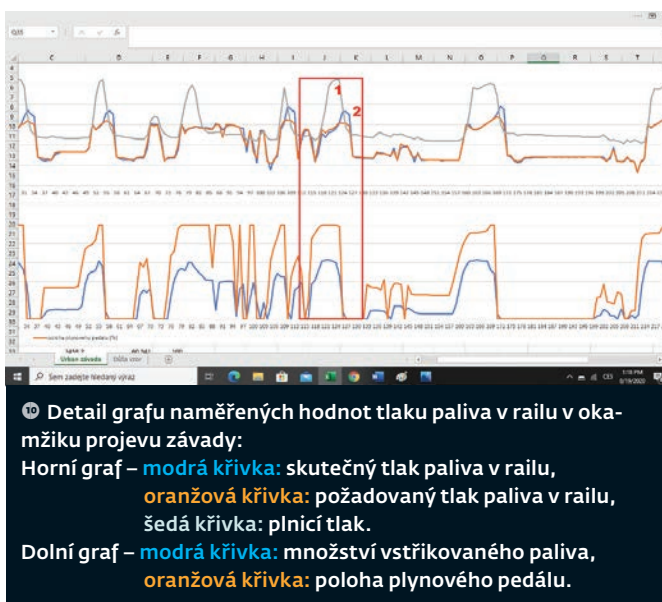
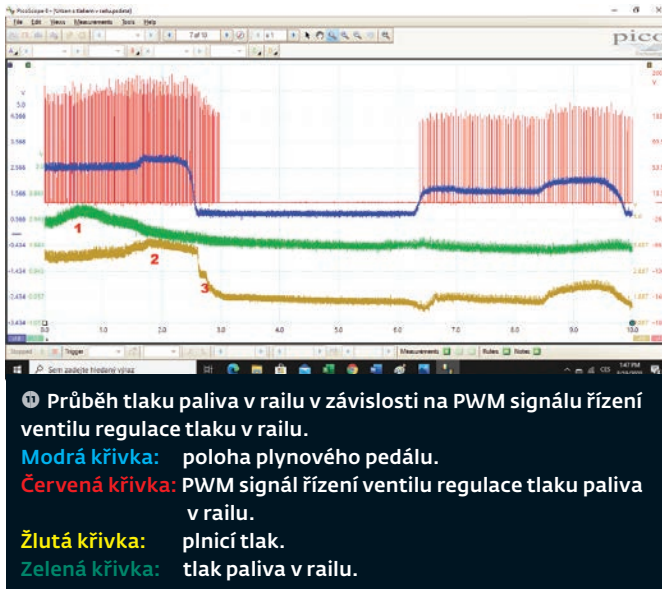
Na obr. 9, obr. 10, obr. 11 a obr. 12 jsou opět nejprve logy a po-

tom oscilogramy z průběhu tlaku paliva v railu v závislosti na požadovaném tlaku v railu, jaký se snaží nastavit řídicí jednotka pomocí ventilu regulace tlaku v railu, a na poloze plynového pedálu.

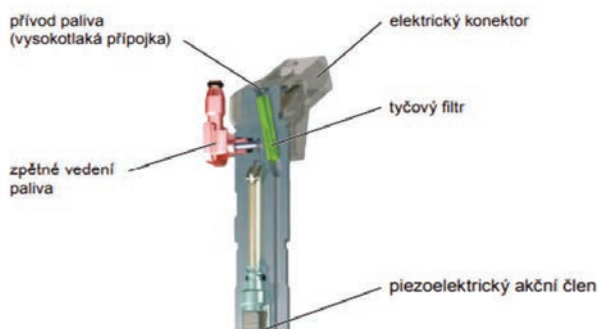
1 Schéma vstřikovače s piezoelektrickým akčním členem.

Palivo pod vysokým tlakem se dostává z railu do vstřikovače přes vysokotlakou přípojku a kanálky uvnitř vstřikovače je rozvedeno pod jehlu trysky i nad ni. Když je piezoelement vstřikovače uzavřený, je tlak paliva pod i nad jehlou trysky stejný, a jehla je navíc stlačována pružinou do svého sedla, a vstřikovače jsou tak uzavřeny. Když je však na piezokrystal přivedeno potřebné napětí, začnou se deformovat a stahovat, čímž je uvolňován prostor nad jehlou trysky. Ventil nad jehlou se tak tlakem paliva otevře (toto je nutné si zapamatovat) a palivo se z prostoru nad jehlou trysky postupně odpouští do zpětného vedení. Tím dojde ke snížení tlaku paliva nad jehlou a vysoký tlak paliva, který zůstal v prostoru pod ní, ji začne nadzvedávat proti síle pružiny. Tak dojde ke zdvihnutí jehly a vstříku paliva. Když se má palivo přestat vstříkovat, obrátí řídící jednotka polaritu buzení piezokrystalu, čímž dojde opět k jeho roztahnutí a k uzavření ventilu nad jehlou. Tím dojde k vyrovnání tlaků paliva pod a nad jehlou a ta je silou pružiny zatlačena zpět do sedla a vstřík je uzavřen.

Výše jsem psal, že je třeba si zapamatovat, že k otevření ventilu nad jehlou trysky dojde tlakem paliva v prostoru nad jehlou. Po dobu, kdy má vstřikovač zůstat otevřený, musí tedy být v prostoru nad jehlou takový tlak, aby přemohl sílu pružiny ventilu nad jehlou. K tomu slouží další ventil, který je umístěn vně na zpětném vedení od vstřikovačů a má za úkol udržovat tlak 10 MPa ve zpětné větvi od vstřikovačů.

Místo požadovaných 10 MPa se tlak nedostal ani na 1 MPa. Pokud tedy běžel motor na volnoběh nebo v nízké zátěži a doba vstříku (otevření vstřikovačů) byla krátká, nestačil tlak paliva v prostoru nad jehlou tak rychle klesnout a ventily nad jehlami ve vstřikovačích zůstaly otevřené. Když byl ale motor ve vysoké zátěži a doba vstříku dlouhá, stačil tlak v prostoru nad jehlou klesnout tak, že již nepřemohl sílu pružin ventilů nad jehlami vstřikovačů a ty se uzavíraly. Následně docházelo vlivem vyrovnání tlaků pod a nad jehlou k uzavření trysek vstřikovačů a přerušování vstřikování, což mělo za následek onu prudkou ztrátu výkonu motoru. Vyměnil jsem zpětné vedení s ventilem za nové a provedl znovu zkušební jízdy. V žádném režimu se již závada neprojevila a motor krásně fungoval.
