## LIGA MISTRŮ DIAGNOSTIKY

# VW PASSAT 2.0 TDI – OPAKOVANÉ ZÁVADY DPF

**Přinášíme vám další diagnostický případ z pera Jakuba Mejzlíka ze společnosti Auto MERCIA, a. s., Chrudim. K tematice filtrů pevných částic přiblíží autor závadu na vozidle Volkswagen Passat B5 s motorem 2.0 TDI PD 103 kW.**

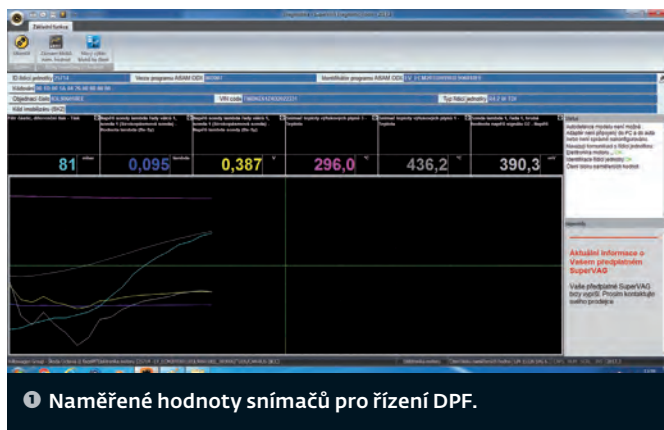
Provedl jsem tedy kontrolu funkce snímače rozdílu tlaků výfukových plynů před a za filtrem částic a také kontrolu snímačů teplot výfukových plynů a lambda-sondy v blocích naměřených hodnot vlastní diagnostiky řídicí jednotky motoru (obr. 1).

Hodnota rozdílu tlaků výfukových plynů před a za DPF (tzv. diferenční tlak) dosahovala při volnoběhu hodnoty až 80 mbar, zatímco hodnota rozdílu při správném fungování systému může být maximálně 10 mbar. Při vypnutém motoru a zapnutém zapalování byla hodnota rozdílu 0. Snímač tedy ukazoval správně a DPF byl skutečně zanesen. Snímače teplot výfukových plynů i lambda-sonda ukazovaly také reálné hodnoty, a protože v paměti závad řídicí jednotky

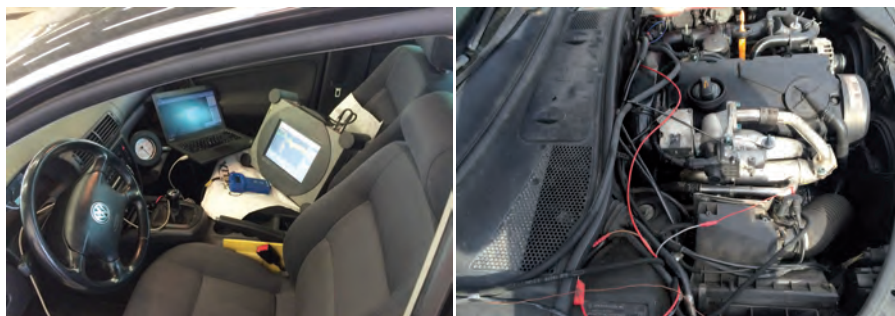
➔➓ Měřicí stanoviště na sedačce spolujezdce a zapojení měřicích přístrojů v motorovém prostoru.

paliva u tandemového čerpadla a podtlakoměr pro měření ovládacího podtlaku pro nastavení lopatek turbodmychadla a pomocí dlouhé tlakové hadice, podtlakové hadičky a kabelů jsem si připojil a umístil všechny měřicí přístroje na sedačku spolujezdce (obr. ➔ a obr. ➓).

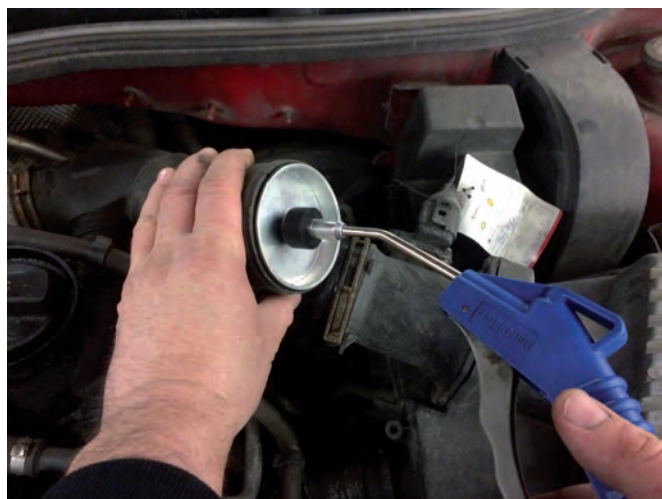
➓ Zkouška těsnosti plnicího a sacího potrubí. ↑

Rozpojil jsem tedy hadici nasávání vzduchu za snímačem množství a pomocí kovové záslepky s otvorem a pistolí na tlakový vzduch s gumovým nástavcem jsem natlakoval celý systém nasávání vzduchu včetně motoru (obr. ➓). Tlakový vzduch začal ze systému ihned unikat malou prasklinou na hadici plnicího tlaku přímo před sacím potrubím (obr. ➔). Závada byla jasná. Vyměnil jsem hadici a zkušební jízdu s regenerací filtru jsem provedl znovu. Závada se tentokrát již neprojevila a regenerace proběhla do konce.

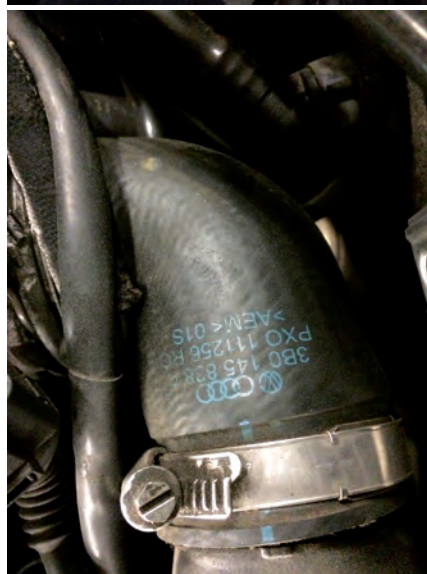
➔ Poškozená hadice plnicího tlaku. ←
